Falscher COM-Port für ORGA 930 M | Lösung

AMPAREX

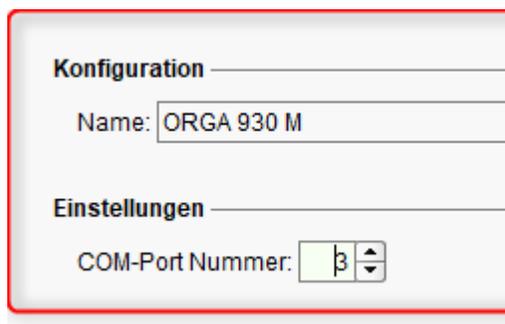
Fehler beim Lesen vom Kartenlesegerät
Function aborted by Host.

Mögliche Ursache Evtl. ist die falsche COM-Port Nummer in der Schnittstelle eingetragen.

The screenshot shows the AMPAREX configuration window. It is divided into two sections: 'Konfiguration' and 'Einstellungen'. In the 'Konfiguration' section, the 'Name' field contains 'ORGA 930 M'. In the 'Einstellungen' section, the 'COM-Port Nummer' is set to '3' using a spinner control.

Tragen Sie in der AMPAREX Schnittstelle die richtige COM-Port Nummer ein [ORGA 930 M | Schnittstelle](#).
